コンクリート床版内部に発生した水平ひび割れの微破壊調査方法

一般社団法人日本建設機械施工協会 施工技術総合研究所 正会員 ○渡邊 晋也
一般社団法人日本建設機械施工協会 施工技術総合研究所 正会員 谷倉 泉
株式会社 ティ・エス・プランニング 正会員 佐藤 智

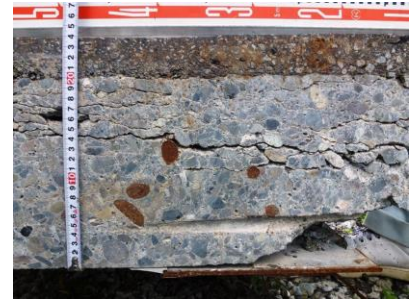
近年、コンクリート構造物の内部に写真1に示すように水平に発生した微細なひび割れが多数の構造物から発見され報告がなされている。既往の研究では、微細な水平ひび割れの発生要因としてアルカリシリカ反応によるものと、凍結融解作用によるものであると報告されている。両者は、コンクリート内部でシリカゲルもしくは水が膨張して生じる問題であることから、同一の劣化メカニズムで微細な水平ひび割れが生じていることが想像できる。

写真1 RC床版内部に発生した

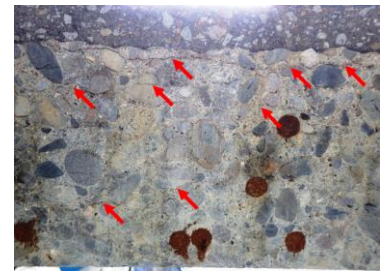
寒冷地に設置されていた橋梁床版を用いた。橋梁の架橋年次は昭和40年であり供用開始から本調査の実施までに46年間供用されていた。調査を行った撤去床版は、床版上面の一部が砂利化している箇所も確認された。また、切断面から微細なひび割れも有することが確認できている床版である。微細なひび割れを写真3に示す。写真中の赤矢印は、微細ひび割れを示す。

写真3 微細ひび割れの状況

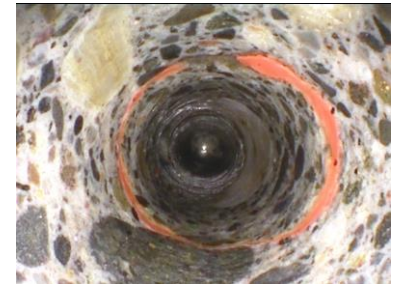
本調査での支障となりうると考えられるアスファルト合材を介した場合の調査について検討を行った。この微破壊試験法は、交通規制が行える場所を想定している。調査の結果、削孔には特に問題もなく、コンクリートと同様にアスファルト合材も削孔することができた。また、特殊樹脂についても、注入漏れなどが無く、コンクリート内部の微細な水平ひび割れに充填をすることが確認できた。床版上面からの調査した場合の、工業用内視鏡で観察したコンクリート内部の微細な水平ひび割れ状況を写真4に示す。コンクリート内部に多数の水平ひび割れが確認することができた。

写真4 撤去床版内部に発生している水平ひび割れ

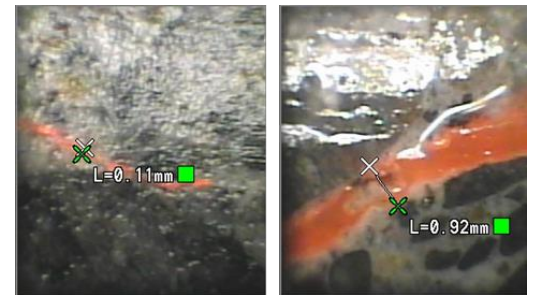
本試験では、現場を模擬した方法で床版上面および床版下面からのコンクリート内部の微破壊調査を行った結果、両者ともに調査が行えることが確認できた。また、コンクリート内部に発生していたひび割れ幅は写真5に示すように0.11mm~0.92mm程度であった。

写真5 ひび割れ幅の測定結果
