切削式小口径穿孔装置による長尺穿孔時の精度について

佐藤 智、松尾久幸、中籾朋己、横尾彰彦

(株) ティ・エス・プランニング 技術開発部長
(株) ティ・エス・プランニング 技術顧問 博士 (学術)
(株) 呉英製作所 技術開発部第一課 課長
ジオスター (株) 技術部技術開発チーム 工修

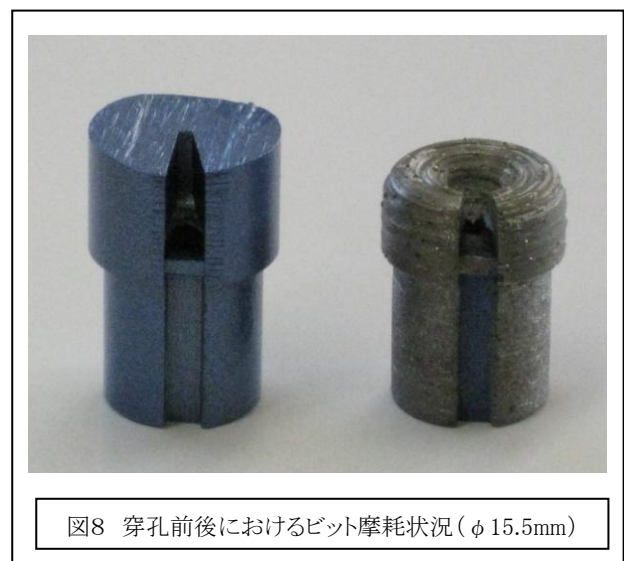
4) 図8は、φ15.5mm のビットについて、穿孔前後 (開始時と終了時) の形状を比較するものである。終了後の摩耗状況は、外周縁の角が摩耗して滑らかな円形状になり、中心部になるほど摩耗度合いが大きくなって凹状になっている。これは、円周方向の速度差が摩耗性状に影響しているもので、今後、摩耗抵抗性に優れたビットの形状等を模索する上では有用な情報と思われる。終了時の全数を比較すると、中心部の摩耗度合いに若干の差は有るものの類似した形状であった。また、φ9.0mm の摩耗度合いは φ15.5mm と比較し小さいことも判明した。

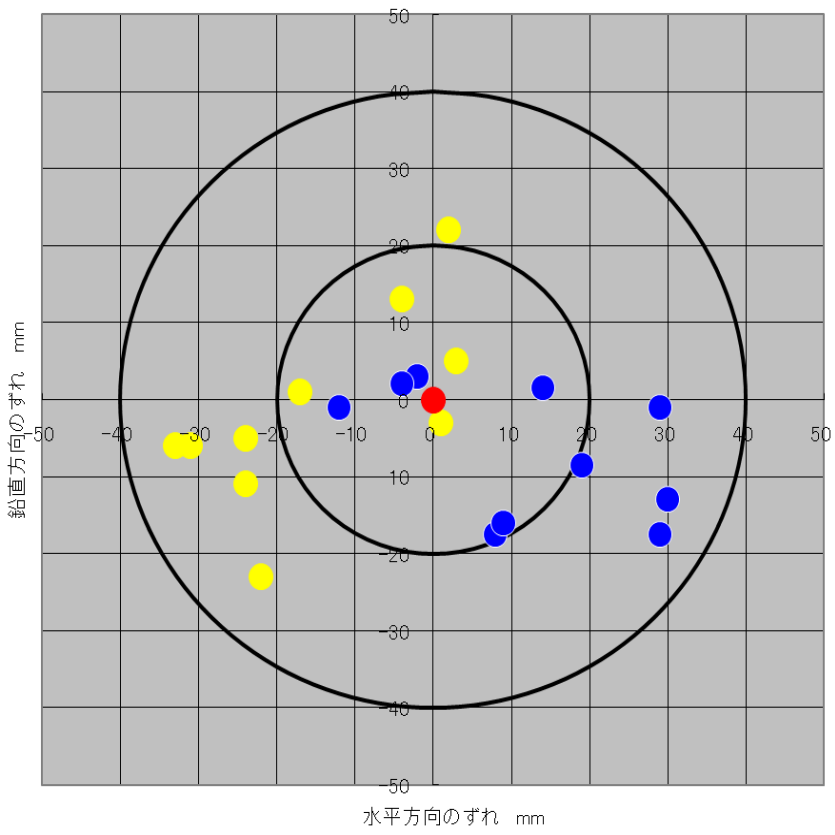
中心位置のずれ

1) 図3は、コンクリート試験体の長辺側（5.4m）を貫通させた時の穿孔開始点（原点とする）に対する穿孔到達点（解放端）の中心位置について、そのズレ量をφ9.0mmとφ15.5mmの径ごとに座標で示すものである。穿孔数はそれぞれ10点とし、切削ビットはその都度新品と交換している。これによれば、5.4mの貫通孔のズレ量は全てが40mm以内で、その半数は20mm以内であった。口径がφ9.0mmの場合、中心位置の水平方向はマイナス側（左方向）、鉛直方向のズレは上下まちまちであった。それに対し、φ15.5mmでは、水平方向はプラス側（右方向）、鉛直方向はマイナス側（下方向）に移動する傾向が見られた。径の種類による中心位置のズレ傾向に差が発生した原因として、現在、検討中であるが、装置設置時のロッドとブッシュとの隙間、開始時にビットの受ける抵抗力が径によって異なるなどの要因を挙げることができる。また、穿孔作業は、駆動機械の無付加時電流値に対して+2~4アンペアの範囲を超えないよう手動で行ったが、特段の不具合は観察できなかった。

- ① コンクリート試験体の長辺側（5.4m）を貫通させた時の平均ズレ量は、 $\phi 9.0\text{mm}$ で 20.9mm、 $\phi 15.5\text{mm}$ では 18.8mm となった。 $\phi 9.0\text{mm}$ の平均ズレ量は若干大きいですが、穿孔径による有意差は検出できなかった。切削式小口径穿孔装置の穿孔精度は、平均ズレ率で 0.37% (1/270) 前後である。
- ② コンクリート試験体の長辺側（5.4m）を貫通させるのに要した時間（位置および方向性の確認、ロッド連結などの時間は除外して）は、 $\phi 9.0\text{mm}$ で 40 分前後、 $\phi 15.5\text{mm}$ では 90 分～160 分である。また、位置出し、水平・鉛直度の確認ならびにロッド連結に要した作業時間は、ビット径に関わらずほぼ一定の 50 分であった。
- ③ $\phi 9.0\text{mm}$ と比較して $\phi 15.5\text{mm}$ の穿孔には駆動モーターに大きな負荷が作用する。今後は、連続運転を想定した場合の上限温度を 60°C 程度に設定するとして、ビット径に適した駆動モーターの選定あるいは冷却方法の検討を必要とする。さらに、コストパフォーマンスに優れた小口径穿孔システムとして構築するには、穿孔面に対するアームの鉛直性を簡易に確認する方法、バラツキが大きかった $\phi 15.5\text{mm}$ ビットの形状と耐久性の見直し、穿孔精度と作業効率に関連するビットとロッドの最適バランス（長さ、質量ならびに隙間）の探求など、改善課題のあることも判明した。

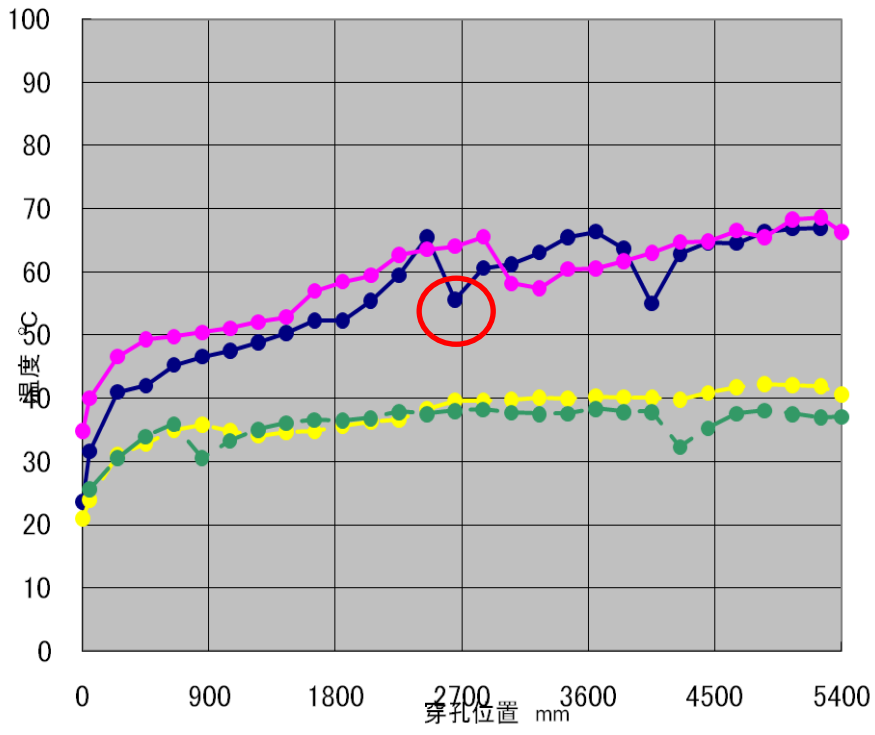
モーターの表面温度

3) 図7は、電気ドリルの駆動モーター表面温度の推移 (径ごとに2回の測定) を、深さ (距離) ごとに示すものである。これによれば、φ9.0mm の場合、駆動モーターの表面温度は、25°C前後の開始から深さ 2.7m までの範囲において、上に凸の形状で徐々に上昇している。その時の温度は 40°Cで、φ15.5mm と比較して 2/3 程度の温度となった。その後、穿孔終了時まで温度の上昇は観察されなかった。それに対し、φ15.5mm では 2.7m までの範囲において上に凸の形状で徐々に増加し 60°C前後に至り、その後、貫通深さ 5.4m までほぼ直線の関係で上昇して終了時には 68°Cとなった。表面温度の上昇過程は2回繰返してもほぼ同様の傾向であるが、ドリル径と深度によって若干の違いが見られた。すなわち、φ15.5mm の 3.0m 以降では、距離の増加に伴い表面温度は上昇し安定する兆候が見られないことから、駆動モーターに想定を超える負荷が作用していることが判る。今後、10m 程度の穿孔や連続運転を想定した場合の上限温度を 60°C程度に設定するとして、現行の駆動モーターを使用する場合では冷却対策の検討、あるいは容量の大きな駆動モーターの選定が必要と考えられる。また、図中の温度が低下する箇所 (例えば、丸印で囲む) は、作業を停止 (休憩時間など) したことに起因する。
