# シングル アイ (Single i 工法)

## コンクリート内部のひび割れ、空隙等の微破壊検査工法

国土交通省令和4年度 推奨技術 NETIS : HK-50004-VE

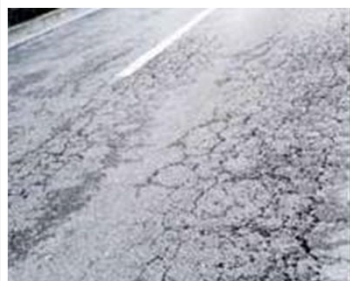
アスファルト舗装面の状態

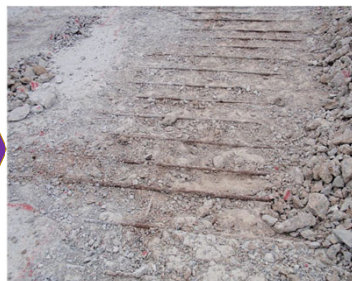
舗装撤去後の床版上面の損傷状況
