コンクリート床版内部に発生した水平ひび割れの微破壊調査方法

一般社団法人日本建設機械施工協会 施工技術総合研究所 正会員 ○渡邊 晋也
一般社団法人日本建設機械施工協会 施工技術総合研究所 正会員 谷倉 泉
株式会社 ティ・エス・プランニング 正会員 佐藤 智

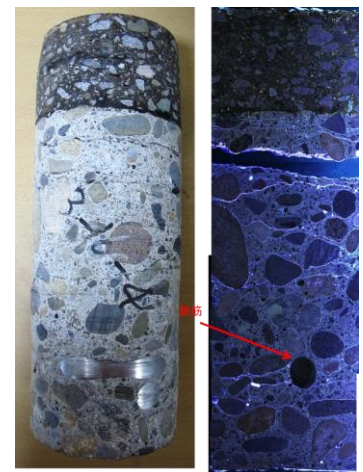
写真2 従来のひび割れ調査法

現在、コンクリート中の微細ひび割れを調査するには、コア（ $\phi 50\text{mm} \sim 100\text{mm}$ ）試験体を採取し、その試験体を持ち帰り、試験室で蛍光エポキシ樹脂等を微細ひび割れに含浸させ調査する方法（写真2）が採用されている。しかしながら、問題点として、コア試験体はコンクリート構造物に与える影響が少なからずあることから、調査箇所が限定されてしまう。また、試験室に持ち帰らないと調査ができないことから、調査結果までに時間を要してしまうなどが挙げられる。その結果、調査漏れが発生する恐れがあることや、緊急対応ができないなどの問題があった。そこで、本研究で検討した微破壊試験法は、コンクリート構造物に損傷をなるべく与えず、調査結果も調査現場で確認ができる方法とした。本研究で実施した微破壊試験法の作業フローを図1に示す。本微破壊試験は、調査箇所に $\phi 5\text{mm}$ の水循環式ドリルを用いて削孔した後、特殊樹脂を注入する。特殊樹脂の硬化に要する時間は約20分程度であり、その間は静置する。その後、同一箇所に $\phi 9\text{mm}$ の水循環式ドリルを用いて削孔を行う。削孔した穴を用いて工業用内視鏡（ファイバースコープ）によりコンクリート内部の調査を行う。したがって、調査に用いる穴は最大 $\phi 9\text{mm}$ であり、コンクリート構造物には損傷が小さいと言える。
